**EIN FACHBERICHT
ZUM THEMA
„BETROFFENE FORDERN
BESSERES MATERIAL“**

Gefährliche Hindernisse durch zerstörte Blindenleitsysteme:

Betroffene fordern besseres Material

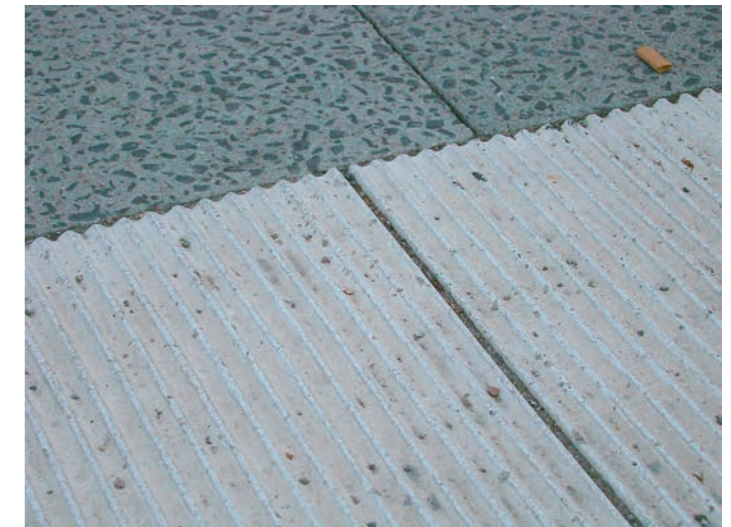
Auch diese Platten sind fünf Jahre alt, eine Abnutzung ist hier aber nicht zu sehen. Das Material, ein widerstandsfähiger Hochleistungsbeton, nimmt den Schmutz aus Regen und Luft nicht auf, so dass die weiße Farbe erhalten bleibt.

men Bodenplatten aus Hochleistungsbeton. Die besonders hohe Dichte des Materials erschwert die Diffusion und verhindert so, dass sich Schmutzteilchen in den Kapillaren ablagern. Zudem benutzt das Unternehmen das Bindemittel Flowstone sowie Additive, die die Wasserabsorption verringern und eine Selbstreinigung bewirken. Diese Platten sind bereits an vielen Stellen in Berlins Straßen eingesetzt und gelten für den Deutschen Blinden- und Sehbehindertenverband (DBSV) als positives Beispiel. Im Gegensatz zu vielen anderen Leitsystemen sieht man ihnen die tägliche Nutzung und die Witterung nicht an.

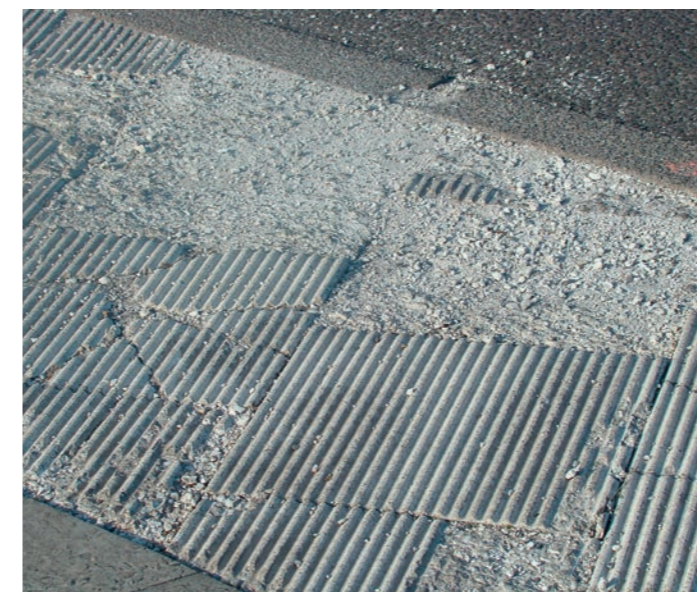
Die Situation in Berlin ist vielerorts fatal: Erst fünf Jahre alte Betonplatten sind zerstört, weil sie die Witterung nach dem Winter nicht ausgehalten haben. Zudem sind sie so verschmutzt, dass sie sich von der Umgebung farblich nicht mehr abheben.

Gerade nach dem vergangenen Winter haben Witterung, Frost- und Tauwetter sowie Salze dem Beton in hohem Maße zugesetzt. Für den Millionenschaden, den der Zustand des Materials verursacht, muss letztendlich die Stadt aufkommen. Tiefbauämter lehnen diese Platten inzwischen ab, die Senatsverwaltung verspricht für die Zukunft Besserung. Eine Arbeitsgruppe des DIN-Instituts hat unter Mitwirkung des Deutschen Blinden- und Sehbehindertenverbands eine neue Norm erarbeitet, die strengere Maßgaben für Bodenindikatoren im öffentlichen Raum festlegt. Ein Vorbild sind Systeme aus so genanntem Hochleistungsbeton, wie sie die Firma REC Bauelemente, Berlin, produziert.

blind sind, aber stark eingeschränkte Sehfähigkeiten haben, brauchen farbliche Kontraste, um sich zu orientieren. Die Leitsysteme im Boden heben sich aus diesem Grund in der Regel entweder durch weiße oder durch schwarze Kolorierung vom eigentlichen Belag ab. Hier besteht eines der größten Probleme: Vielfach ist ein Kontrast kaum auszumachen, da die Platten im Laufe der Zeit das gleiche Grau angenommen haben wie Straße und Gehweg.
